# 新能源车 检测报告

CHABOSHI EVs Inspection Report

NO : 202608JC25649003

委托车辆：奔驰-EQE SUV (LE4GM2CB2PN002982)

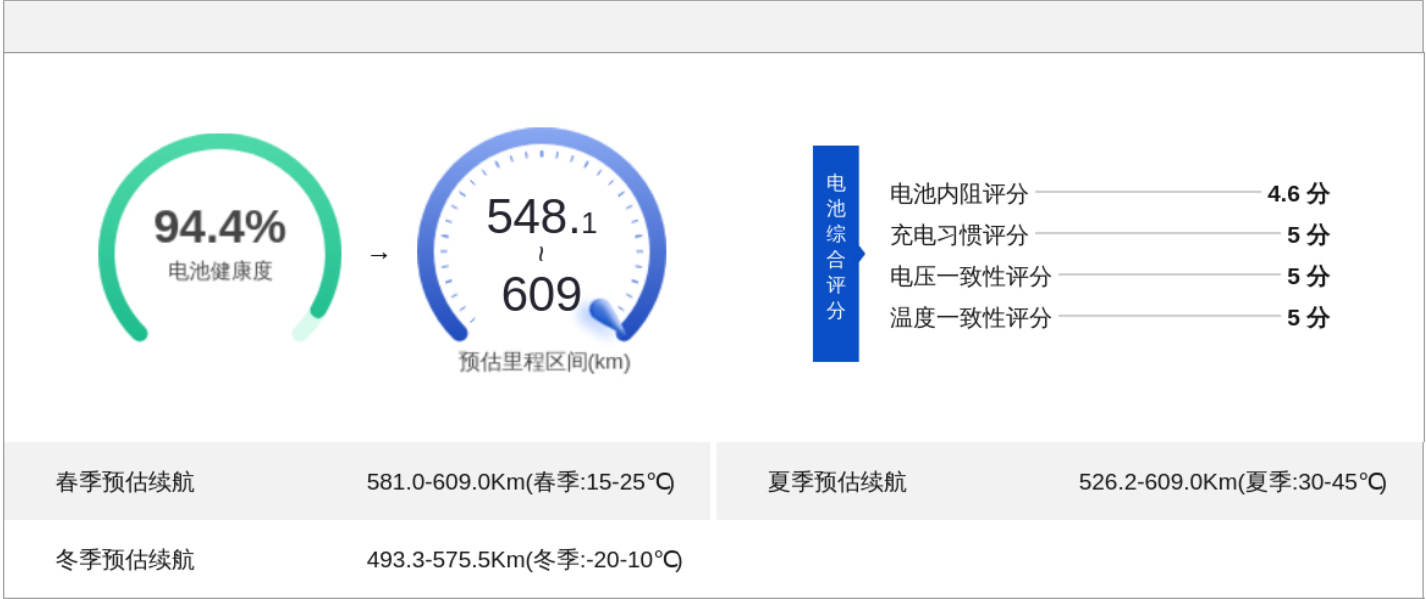
08. 电池健康度(SOH)

S94.4

经查博士检测，动力电池包下箱体、挂载点及高低压插座均无火烧进水痕迹，无拆包或凹陷痕迹，无密封性和漏液问题，电芯无损伤。SOH采用宁德时代算法检测，与品牌方存在差异，仅作参考。

电池健康度(SOH) 94.4% ✓
